RAPPORT DE CONTROLE DES LOCAUX DU COMMISSARIAT DE MÂCON

Le présent rapport dresse les constats liés aux conditions de garde à vue, de dégrisement et de retenue administrative.

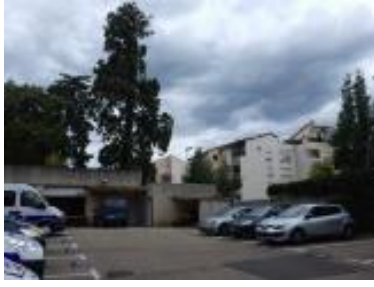
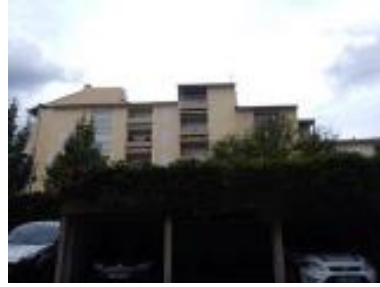
L'arrivée au commissariat s'effectue par un des deux portails d'accès à la cour intérieure du commissariat. Portail fermé, cette cour n'est pas visible de la voie publique mais n'est pas à l'abri du regard des fenêtres et balcons des immeubles alentour.

Immeubles ayant vue sur la cour du commissariat

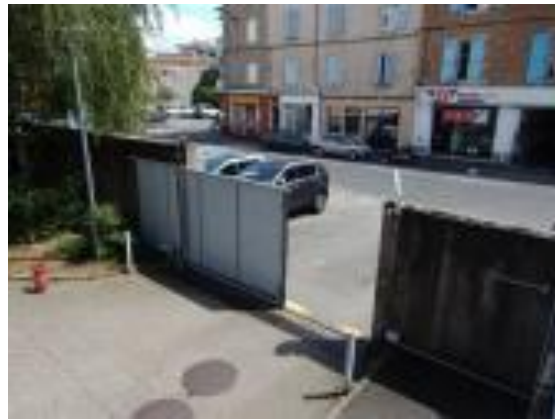
Portail d'accès à la cour intérieure

En dehors des heures d'ouverture du commissariat (8h-12h, 14-18h), **il n'est pas satisfaisant que cette entrée soit également utilisée par les plaignants, ainsi susceptibles de côtoyer des personnes mises en cause.**

Recommandations Les travaux de réfection du commissariat devront remédier à la situation actuelle d'accueil du public en dehors des heures ouvrables, identique à celle des personnes mises en cause.

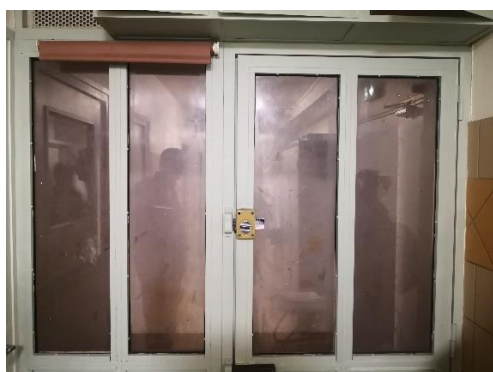
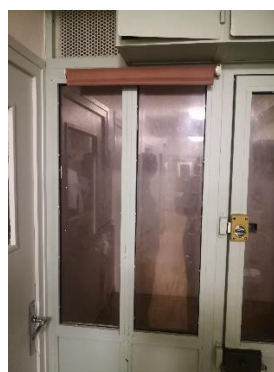
Le chef de poste supervise la procédure d'accueil. A l'arrivée à l'intérieur du commissariat, l'accueil consiste en une fouille de sécurité dans un local situé entre la zone de sûreté et le bureau du chef de poste. Une caméra vidéo filme sans enregistrement cette pièce dont le vitrage peut néanmoins être occulté par un store lors des fouilles.

Ce local est en réalité la cellule de rétention, qui sert de local de vérification.

Il est vitré sur les deux portes, cependant il n'y a qu'un seul store **de sorte que l'intimité n'est pas intégralement respectée.**

Mise en place d'un second store.

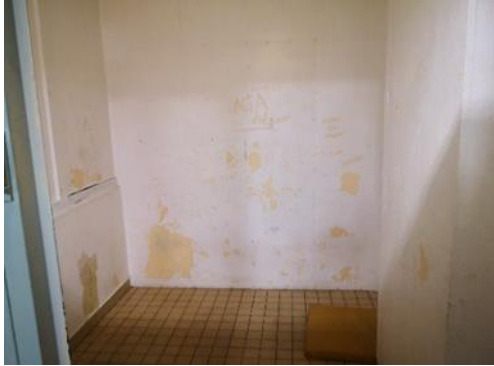
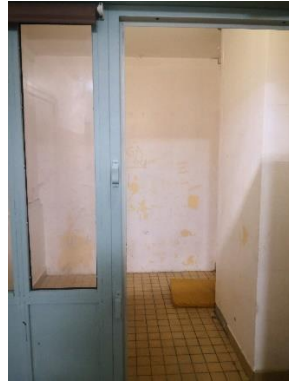
Cette première cellule est carrée (7m2 environ), dans **un état piteux, sale et crasse.**

Il n'y a **aucune possibilité de s'asseoir, mis à part un matelas douteux par terre.**

Il n'y a aucune fenêtre donc pas de lumière du jour. Une odeur pestilentielle s'en dégage.

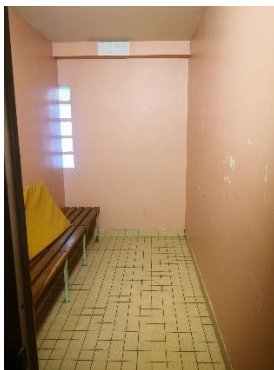
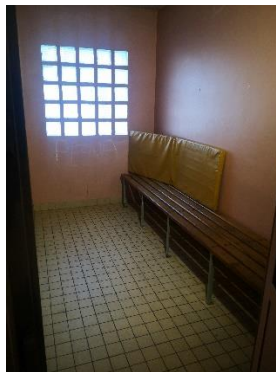
Les deux cellules de garde à vue sont vitrées. De dimensions équivalentes, 8m2, elles ne disposent ni de chauffage, ni de toilettes, ni de bouton d'appel. Dans une des cellules, la lumière naturelle provient de vingt-cinq carreaux de verre de 30 cm de côté tandis que l'autre cellule, fort sombre, n'en dispose que de cinq.

Ces carreaux sont disposés entre 60 cm du sol et 30 cm du plafond. Un banc à lattes de bois court tout le long de la cellule.

Si les deux cellules semblent correctes, **une odeur nauséabonde s'en dégage**. Effectivement, elles ne sont munies **d'aucun système d'aération**.

Investir dans un système d'aération, VMC ou autre.

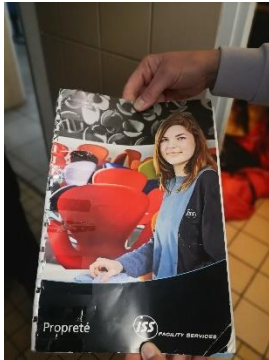
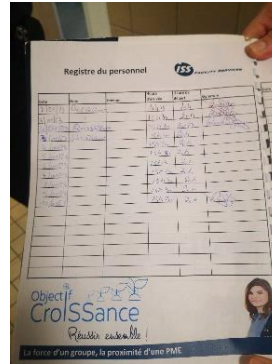
Nous avons alors souhaité voir les heures et jours de passage de l'entreprise de ménage. Après plusieurs minutes de recherches, un ancien registre ISS a été retrouvé sans qu'il puisse nous être confirmé que cette entreprise était toujours en place. Or le dernier passage noté datait de janvier 2023 ... **Personne n'a pu nous donner des indications sur les jours de nettoyage des cellules**.

Mettre en place une équipe de nettoyage régulière et tenir le registre des jours et heures de passage à jour.

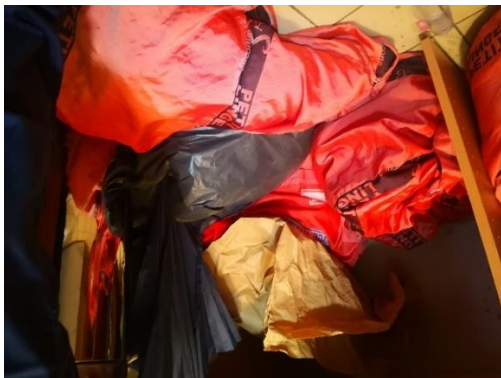
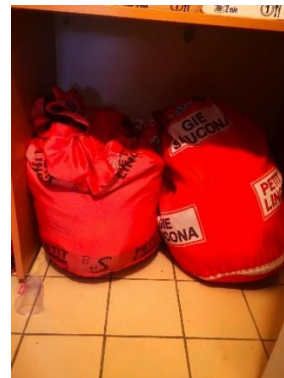
Le banc dispose d'un matelas.

Aucune **couverture de survie n'est prévue**. Seules sont mises à disposition des **couvertures en laine, donc non conformes** aux normes de sécurité car constituant un risque majeur en cas d'incendie. Ces couvertures ont été trouvées à notre demande dans des sacs en bas d'un placard ; elles n'étaient manifestement **pas lavées**. Aucune procédure de lavage de ces couvertures n'est mise en place.

Acquérir des couvertures de survie.

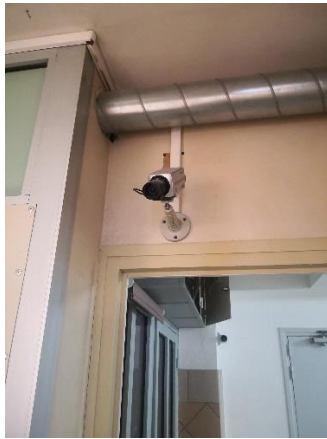
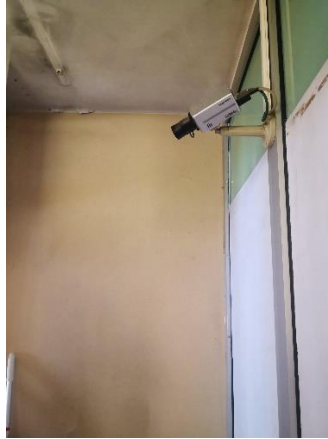
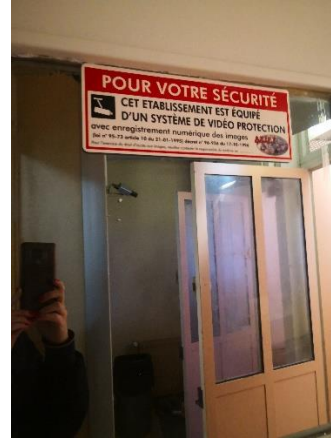
Surtout, ces deux cellules **sont filmées en permanence**, et **aucune des deux cellules ne dispose d'un pare-feu garantissant l'intimité de la personne** tout en permettant la restitution d'images opacifiées. En outre, l'information de la surveillance est largement insuffisante, il n'y a ni tenue d'un registre, ni désignation d'un responsable du traitement, ni information sur la durée de conservation des images.

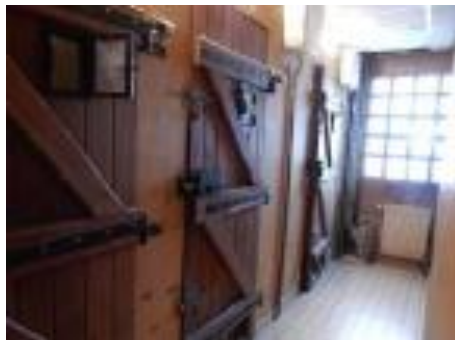
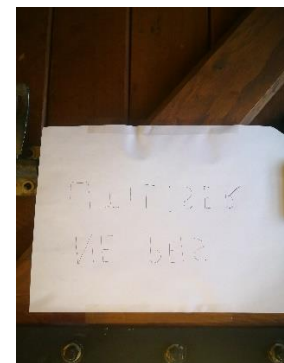
Des portes pleines munies d'oculus ferment les deux geôles de dégrisement. De dimension approximative de 3,6m sur 1,5m, ces pièces sont équipées de cuvettes en céramique de WC à la turque dont les commandes de chasse d'eau se trouvent à l'extérieur. Un des bat-flancs n'est pas équipé de matelas.

Initialement, il existe deux geôles de dégrisement. Toutefois, lors de notre visite, l'une d'entre elle est inutilisable, pour cause de WC bouché. Aucune des personnes présentes n'est en mesure de nous dire depuis quand cette cellule est inutilisable.

Les cellules IPM sont trop petites puisqu'elles leur dimension est inférieure à 7 m².

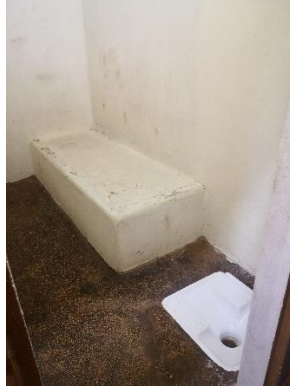
L'éclairage électrique fourni par des ampoules situées à l'extérieur est assez faible.

La geôle de dégrisement que nous avons pu visiter est globalement sale. Elle est munie d'un banc en béton et de WC à la turque.

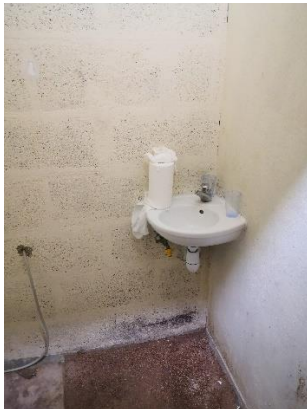
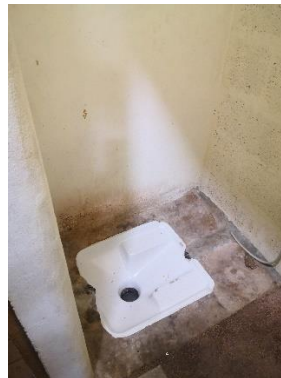
Pour les cellules de garde à vue, un seul espace toilettes est situé à l'extérieur, à côté des geôles de dégrisement. Il est constitué d'une cuvette céramique de WC à la turque et d'un petit lavabo produisant de l'eau froide. L'une et l'autre se sont révélés dans un état de souillure avancé.

Sans attendre la réfection du commissariat, il est urgent de remettre en état toutes les toilettes et de prévoir leur entretien quotidien.

L'odeur émanant des cellules imposent un ménage plus minutieux.

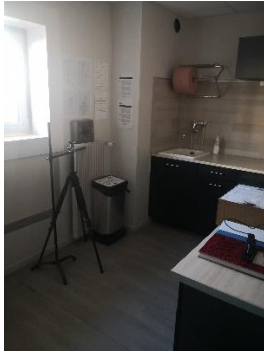
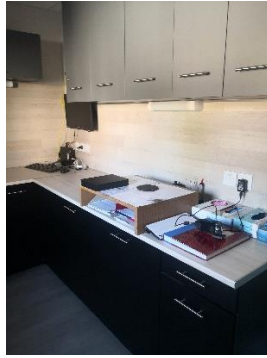
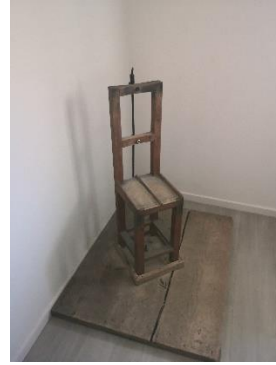
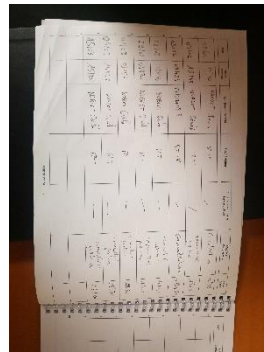
Il est à noter que le local a été **intégralement réaménagé au 2^{ème} étage. Le local est suffisamment spacieux, clair et très bien équipé.**
